大坂城の 櫓

重要文化財

多聞櫓・千貫櫓・焰硝蔵

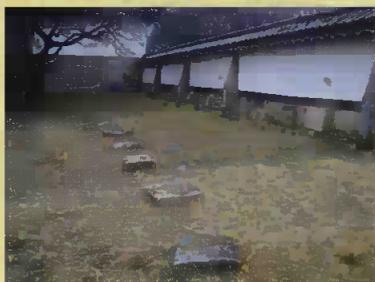
市多聞の礎石

大手口櫓形の石垣上に建ち、大手門を越えて侵入した敵を迎えうつ役割を果たしました。櫓形の北、下に櫓門(大手口大門)を有する渡櫓と、その東につながる続櫓とからなっていますが、櫓形の南にあった「市多聞」とよばれる建物は現存していません。

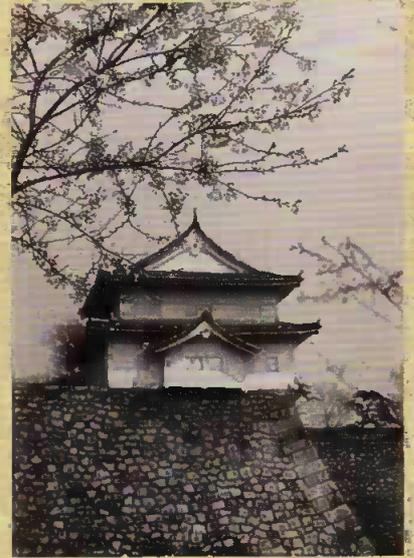
空襲で焼失した坤櫓

二の丸の櫓としては伏見櫓(第2次大戦の空襲により焼失)に次ぐ規模をもち、構造はかつて乾櫓との間にあった坤櫓(第2次大戦の空襲により焼失)とほぼ同じです。ただし、坤櫓にはない唐破風があり、この櫓の格式の高さをあらわしています。

乾櫓の南の隅石垣上には、70年前まで「坤櫓」という二層の櫓が建っていました。規模や形は千貫櫓とほぼ同じで、棟の向きが千貫櫓は南北だったのに対し東西になっていたこと、千貫櫓にある唐破風がなかった点などが異なります。窓は外側に25ありました。明治維新の際の城内大火でも焼失せず、創建年代は千貫櫓や乾櫓と同じ元和6年(1620)にさかのぼる可能性もあった貴重な古建造物でしたが、昭和20年(1945)の空襲により焼失してしまいました。

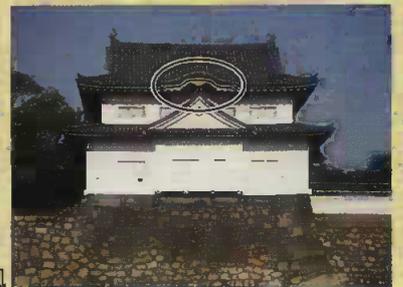
千貫櫓の唐破風

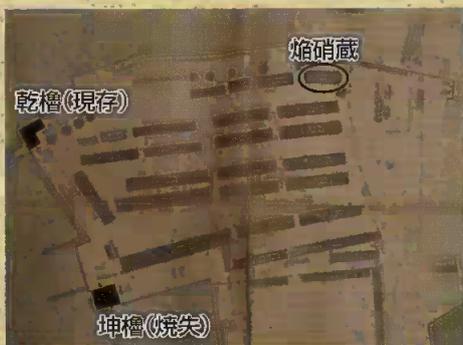
西の丸の蔵と焰硝蔵の位置

慶長20年（元和元年、1615）の大坂夏の陣で豊臣秀吉築造の大坂城は落城し、現在の大坂城の遺構はすべて徳川幕府の再築によるものです。城内には食料・燃料・武器弾薬などをおさめる多くの蔵がありましたが、それらは主に西の丸（現在の西の丸庭園の北半分）と御蔵曲輪（現在の大阪城ホール、太陽の広場付近）に集中していました。いま残っているのは本丸の金蔵とこの焰硝蔵だけです。焰硝蔵は江戸城や二条城といった将軍の城をはじめ各地の大名の城にもありましたが、江戸時代のまま残っているのはこの一棟のみです。壁・天井・床の全てを石造りとした構造も他に全く例がありません。

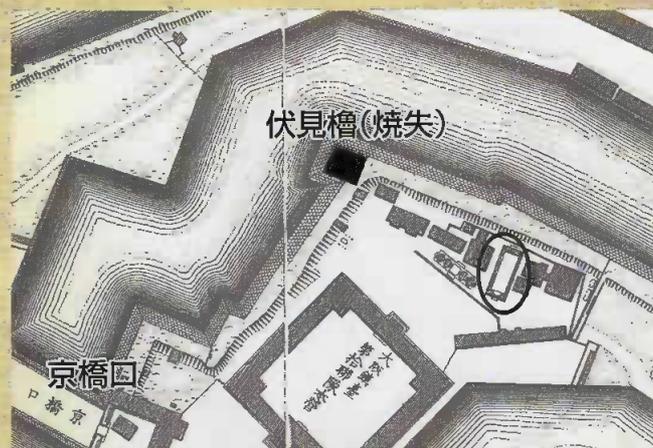
金奉行元屋敷の焰硝蔵遺構
（明治時代の地図より）

二の丸東帯曲輪の焰硝蔵はのちに姿を消し、伏見櫓内側の焰硝蔵は石造りに改築されています。これは明治維新以後もあったようですが、現在は残っていません。

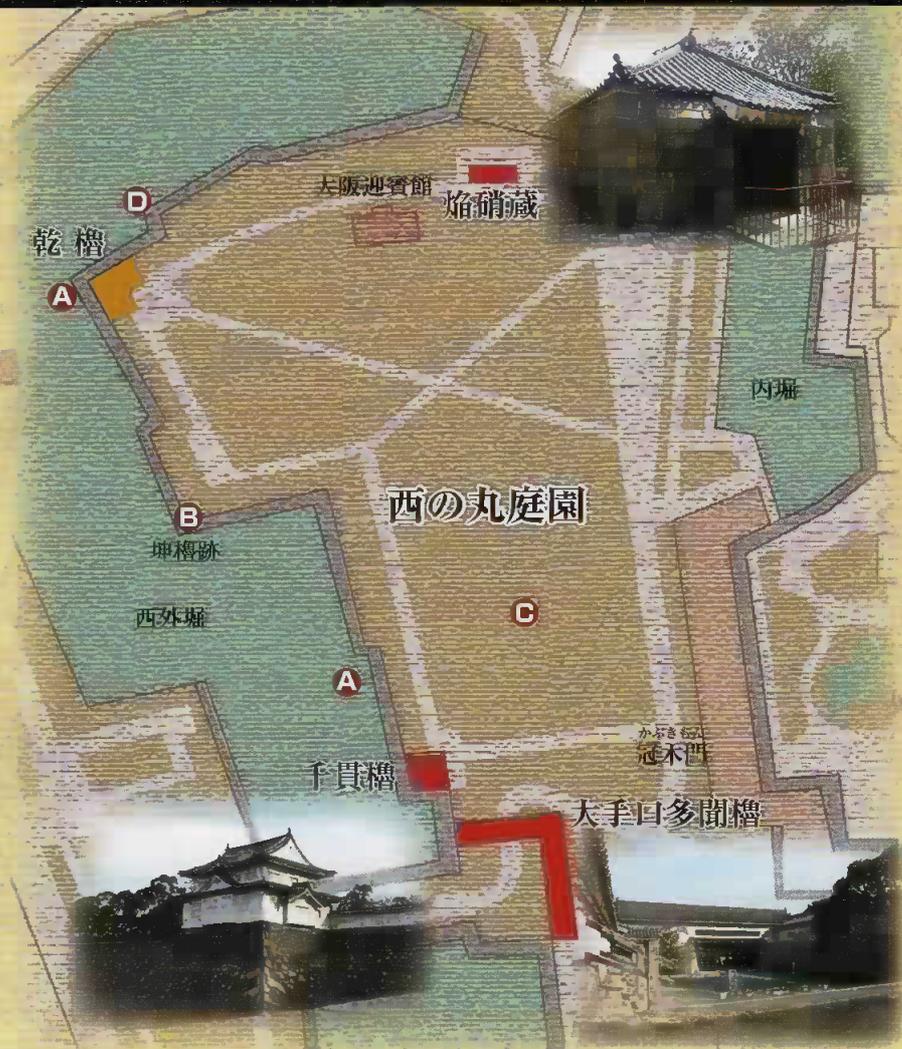
千貫櫓から乾櫓に到る径路は、西外堀にそびえる石垣の内側にあたります。西外堀の石垣は大坂の陣終結5年後の元和6年(1620)、徳川幕府の命によって築られました。堀の外からよく目立つ石垣だったからでしょう、工事に動員された諸大名は、特に晴れがましい角の部分や広い範囲を割り当ててほしいと幕府上層部にさまざまな働きかけをしました。その結果福岡藩主黒田家は千貫櫓北の一角を、小倉藩細川家は乾櫓付近の角を担当しています。

千貫櫓北、黒田長政が担当したあたりの石垣
